# Straßenbrücke Hundsmühlen

## Anfahrsschaden und Sanierung des Knotenpunktes

**Bereich:** Stahlbau  
**Thema:** Sonderkonstruktionen  
**Ausführungszeitraum:** Aufgrund der aufwendigen Planung im Voraus: 2 Jahre

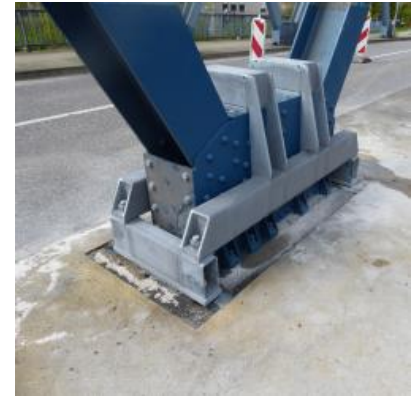
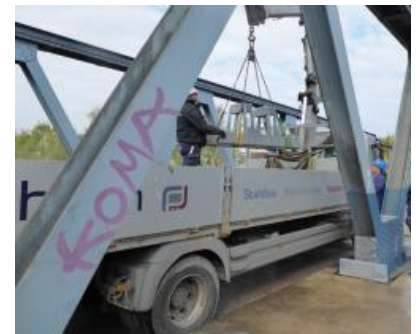
Die 1955 fertiggestellte Straßenbrücke Hundsmühlen erstreckt sich über den Küstenkanal in Oldenburg. Durch eine Schiffshavarie mit den vorgespannten vertikalen Ankerbolzen unter der Brücke wurde eine Instandsetzung des beschädigten Knotenpunktes notwendig. Unsere Fachkräfte haben die Werkplanung, Anfertigung, Lieferung und Montage einer Stahlkonstruktion zur Sanierung der Fachwerkbrücke ausgeführt. Die Anfertigung, Lieferung und Montage der Sanierungskonstruktion erfolgte in zwei Schritten: 1. Die Montage des Oberbaus nach Einbringung der Bohrungen und 2. Die Fertigung und Montage der Bodenplatte. Neben den Stahlbauarbeiten erfolgten auch Kernbohrarbeiten, sowie das anschließende Vergießen der Bohrungen. Zu den Besonderheiten dieses Projektes zählt u.a. die intensive Zusammenarbeit mit dem Auftraggeber, der für die Arbeiten die Arbeitsschiffe und die Scherenarbeitsbühne gestellt hat, um die Platte unter die Brücke zu heben. Im Zuge der anstehenden Sanierungsarbeiten war es von besonderer Bedeutung, die vier Kernbohrungen durch die Brücke so exakt wie möglich auszuführen, um die vorhandene Längs- und Querspannbewehrung, die von extrem hoher statischer Bedeutung ist, auf keinen Fall zu beschädigen.
